**DINÂMICA DOS PROCESSOS EROSIVOS EM TALUDES DO BAIXO CURSO DO
RIO SÃO FRANCISCO: DESAFIOS PARA SEU CONTROLE COM USO DE
GEOTÊXTEIS**

Tese de Doutorado apresentada ao Programa de
Pós-Graduação em Geografia da Universidade
Federal de Sergipe, como requisito parcial à
obtenção do título de Doutora em Geografia.

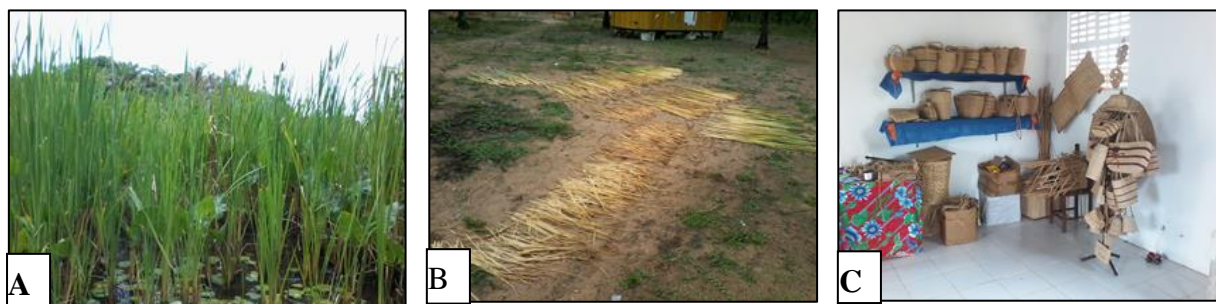
FIGURA 17 – Espécie Taboa (A); Beneficiamento (B) e o Artesanato como produto final (C).

A Taboa (*Typha latifolia* L.) é uma espécie rizomatosa que forma densos estandes em muitos ecossistemas aquáticos continentais do Brasil. É uma espécie dominante em comunidades de macrófitas aquáticas (Figura 17 A), típica de brejos, medindo cerca de dois metros, apresentando na época de reprodução espigas de cor café, contendo muitas sementes que se dispersam pelo vento (SILVEIRA *et. al.* 2007). Sendo altamente adaptável, encontra-se espalhada por todo o mundo, e em algumas partes é até mesmo considerada uma espécie

A fibra da Taboa é utilizada como matéria prima para confecção de artesanato, consistindo essa atividade em uma importante fonte de complementação de renda para as comunidades de artesãos. Em Sergipe destaca-se o município de Pacatuba/SE com a atividade artesanal e uso principalmente da Taboa pelas comunidades dos povoados Junça, Tigre e Santana dos Frades. Na fabricação de artesanato, após o corte e secagem ao ar livre (Figura 17 B), são confeccionadas peças com a utilização da fibra da Taboa (Figura 17 C).

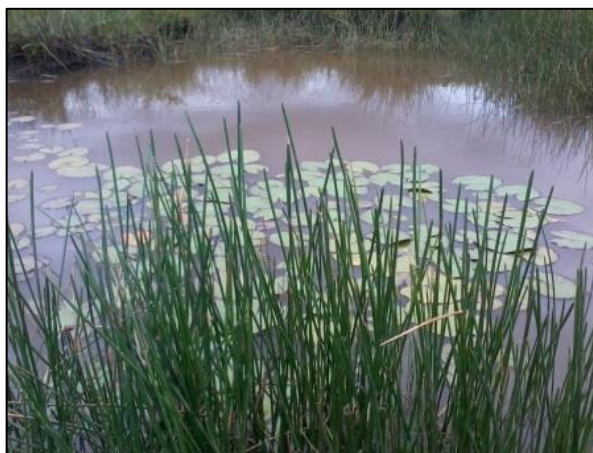
FIGURA 19 – Junco em áreas alagadas no município de Pacatuba/SE.
Fonte: Autora, 2013.

O Junco (*Juncus sp.*) cresce em geral, nos alagadiços (Figura 19), sendo rico em celulose e sua palha fornece material para a fabricação de papel e esteiras e são encontradas em lugares pantanosos. O Junco é propagado por divisão de touceiras, pois são plantas rizomatosas que apresentam entre nós curtos em seus rizomas (ROESSING; PETRY, 2009).

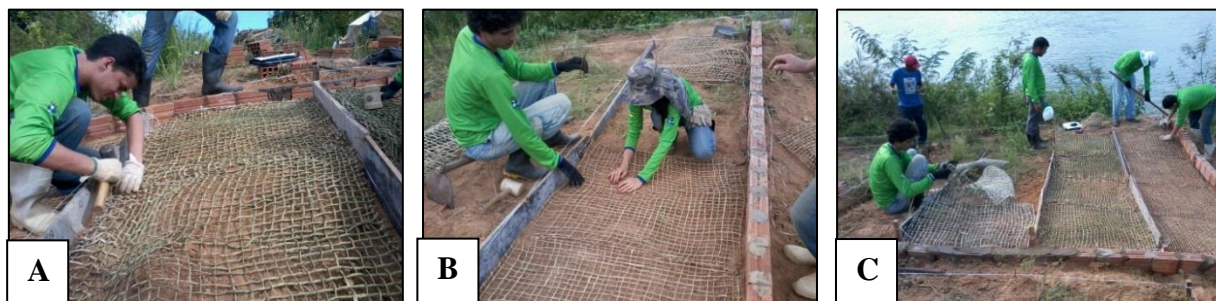
FIGURA 24 – Implantação do ensaio experimental com geotêxteis submetidos aos fatores climáticos
Fonte: Autora, 2014

Os geotêxteis foram fixados ao solo com grampos de ferro e distribuídos da seguinte forma: 04 geotêxteis de cada fibra por tratamento e em cada bloco um tratamento sem geotêxteis (Figura 24 A, B e C). De acordo com Bezerra (2006) a fixação dos geotêxteis com grampos bem próximos ao solo dificulta a ocorrência da erosão superficial.

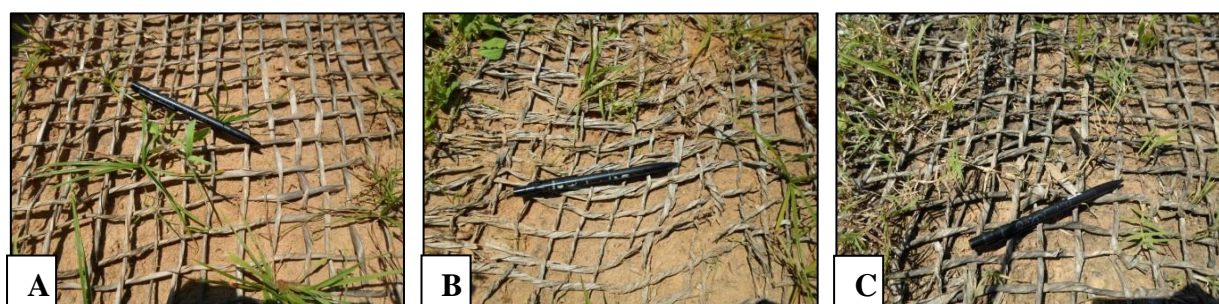
FIGURA 25 - Geotêxteis de Taboa (A), Junco (B) e Ouricuri (C) expostos em campo para os testes de Degradação Natural.

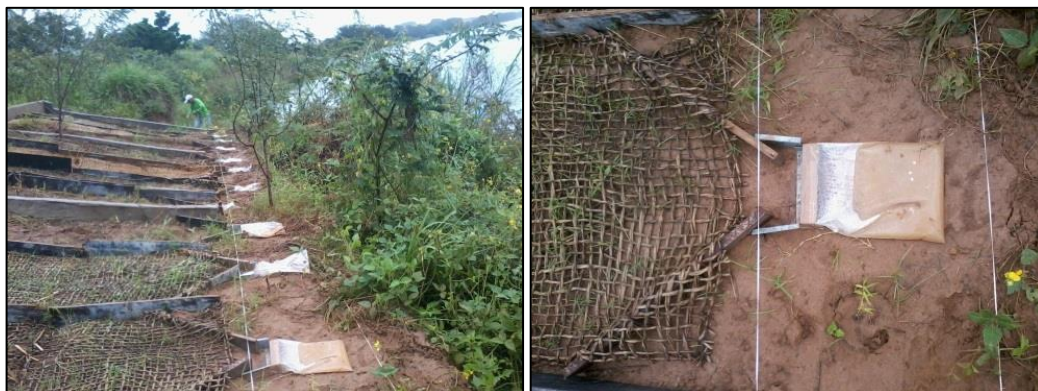
FIGURA 27 – Vista das calhas usadas para coleta de sedimentos nos tratamentos, com uso de sacos.

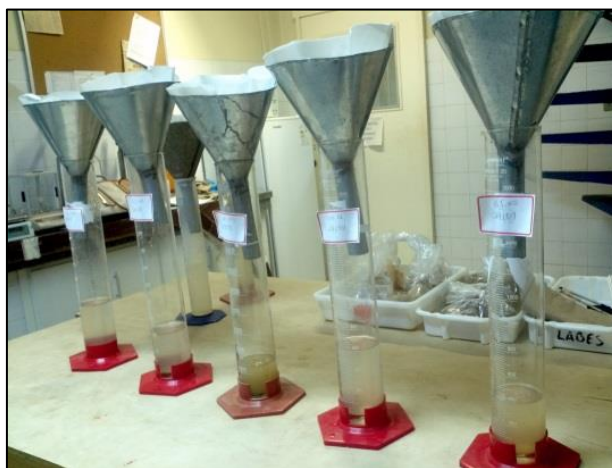
FIGURA 28 – Filtragem de sedimentos em laboratório

O material coletado foi então levado ao Laboratório de Erosão e Sedimentação – LABES do Departamento de Engenharia Agrônômica da Universidade Federal de Sergipe – UFS, onde foi realizada a filtragem. Foi retirada uma amostra homogeneizada de 1L do material coletado com água e sedimentos transportados pelo escoamento (BEZERRA, 2011). Este procedimento teve o objetivo de mensurar os sedimentos transportados pelo escoamento para a secagem e pesagem no laboratório e posterior análise granulométrica (Figura 28). A secagem foi realizada em estufa com circulação forçada de ar a 100°C por 48h. Logo após esse procedimento o material foi pesado em balança de precisão para encontrar os valores de perda de sedimentos. Os sedimentos retidos nas calhas também foram pesados.

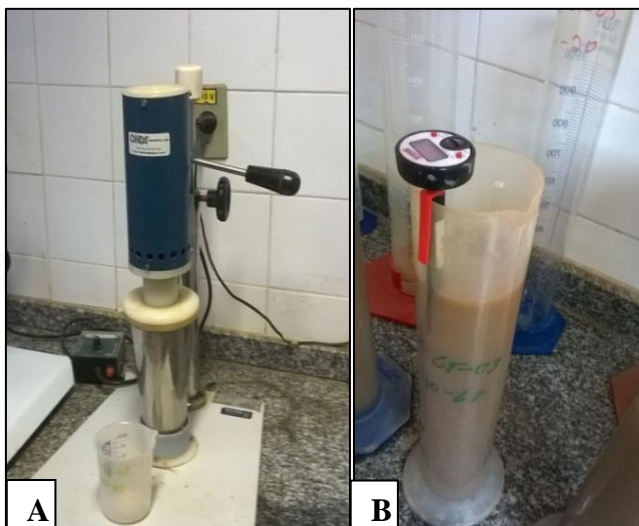
FIGURA 32 – Equipamentos utilizados para a determinação da Textura do solo. Agitador elétrico (A) e medição da densidade (B)

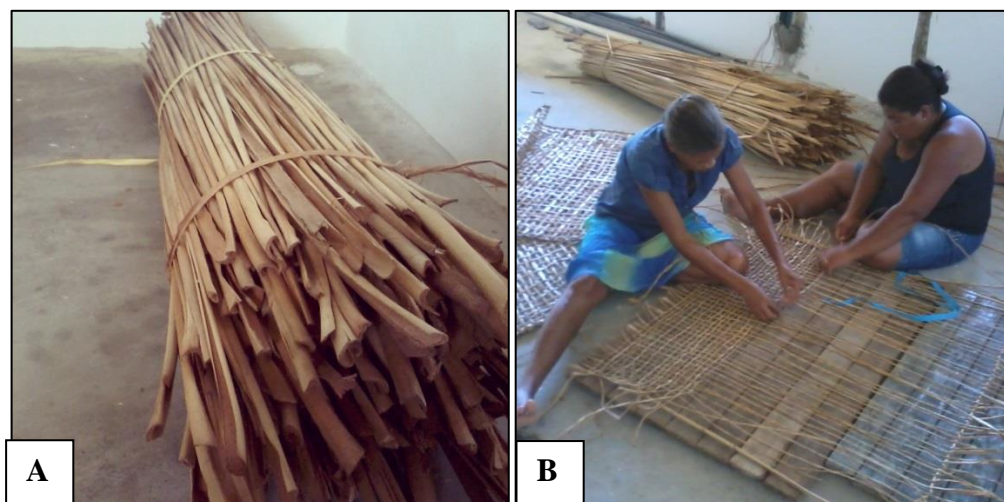
FIGURA 35 – Fibras de Taboa (A) e a confecção dos Geotêxteis de forma artesanal (B)
Fonte: Autora, 2013.

Todo o trabalho de confecção dos geotêxteis foi realizado artesanalmente, sendo a confecção dos primeiros protótipos iniciada com as fibras de Taboa, uma vez que é aquela que os artesãos mais utilizam na fabricação do artesanato. Esta também foi a fibra que eles mais possuíam em estoque, pronta para uso, após o corte e secagem (Figura 35 - A). A técnica utilizada na confecção do geotêxtil é rudimentar, necessitando apenas da utilização de um artefato de madeira, sendo as fibras já secas previamente arrumadas em feixes, necessitando de espaço livre para a realização do trabalho (Figura 35-B).

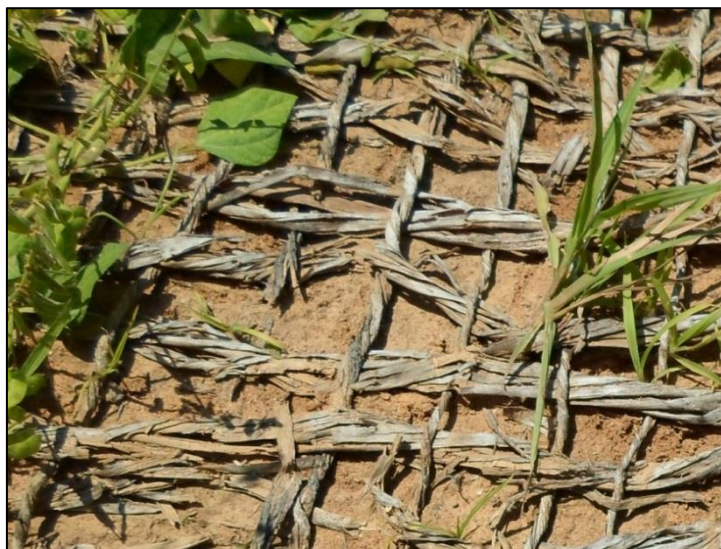
FIGURA 58 – Aspecto da degradação do geotêxtil no tratamento GJ
